Restauration
et valorisation
de l'église Notre Dame de l'Assomption

Commune de Cordon

PROGRAMME DE TRAVAUX SUR LA MACONNERIE

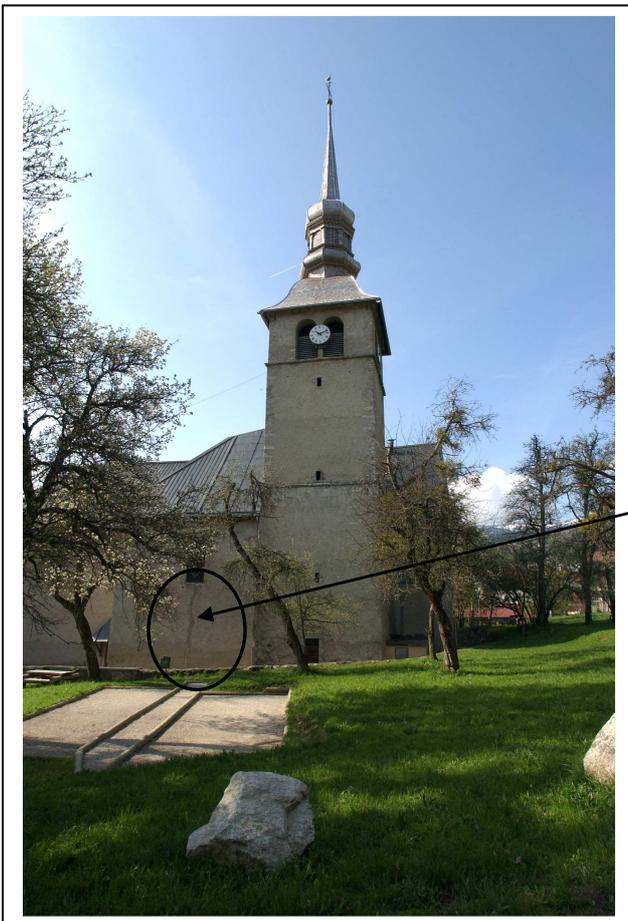
- Photo de la façade nord

Une grande partie des désordres constatés sur les murs est due à la charpente, conjuguée à quelques problèmes de tassements différentiels (angle nord-est). De façon générale la moitié Est de l'église, du transept à l'entrée est la plus touchée par les désordres et les fissures. Toutefois, l'évolution de ces fissures n'est pas alarmante.

Exemple de désordre constaté en façade nord

- Accompagnement des travaux sur la toiture par la mise en place d'un chaînage pour consolider la position des murs lorsque la charpente sera déposée.
- Sur les façades extérieures :
 - o Dégarnissage, rebouchage et enduit de finition sur les fissures.
 - o Mise en place d'un enduit au mortier de chaux (y compris sur les façades du clocher).
- A l'intérieur de l'édifice : Travail de reprise des fissures précédent le raccord sur les peintures à fresques et les décors peints.

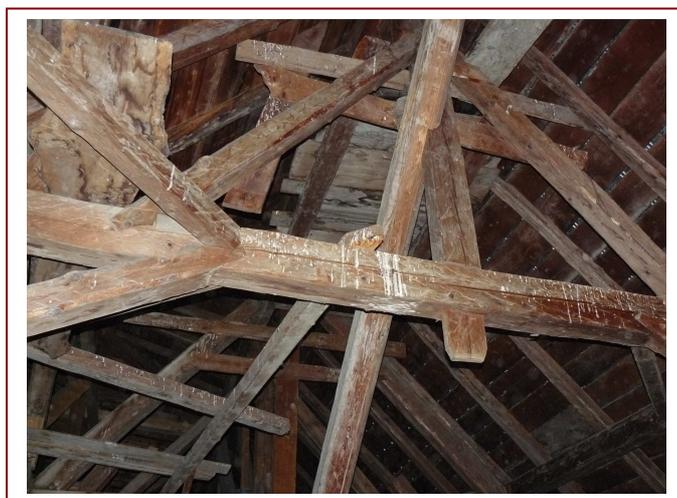
Cette charpente a été mainte fois remaniée, modifiée et confortée, au cas par cas, sans approche globale de la pathologie. A plusieurs reprises, la charpente a subi de nouvelles adaptations en fonction des problèmes rencontrés : désordres, infiltrations, accumulation de neige etc...

Ces interventions multiples ont conduit à l'état actuel de la charpente sur la coupole, qui aujourd'hui ressemble par endroit à un assemblage d'éléments hétéroclites (cales, chandelles etc...). Le dispositif sur la coupole manque totalement de cohésion, et les nombreux ajouts n'ont pas permis de stabiliser avec satisfaction cet ouvrage qui ne peut être conservé en l'état.

Suite à la réalisation de ce diagnostic, les travaux vont porter sur une restauration globale de la charpente avec des reprises complètes ou des consolidations des fermes existantes.

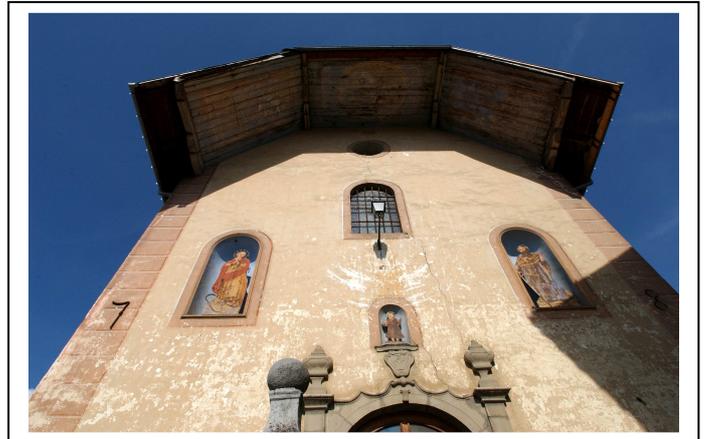
Les décors de la façade principale, ainsi que le cadran solaire de la façade Sud sont altérés (atténuation de la polychromie des personnages peints sur tôle dans les niches, des chaînes d'angles, des encadrements etc...) De plus, des décors sous-jacents transparaissent sous le décor à bossage en trompe l'œil.

Ces décors sont extrêmement fragiles et complètement pulvérulents. Pour ce qui est apparent, on distingue des éléments d'architecture, un chapiteau, un faux appui mouluré sous la niche N2. Des guirlandes de feuillages sont visibles en périphérie des 3 niches.

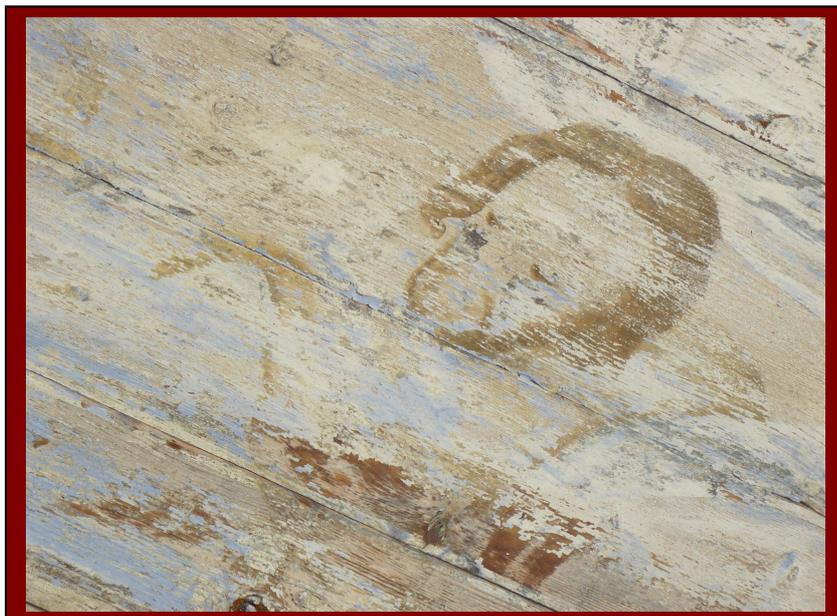
Les trois panneaux peints en sous-face de l'avancée de toit sont fortement dégradés, en raison de leur exposition, et du support bois, avec de nombreuses lacunes.

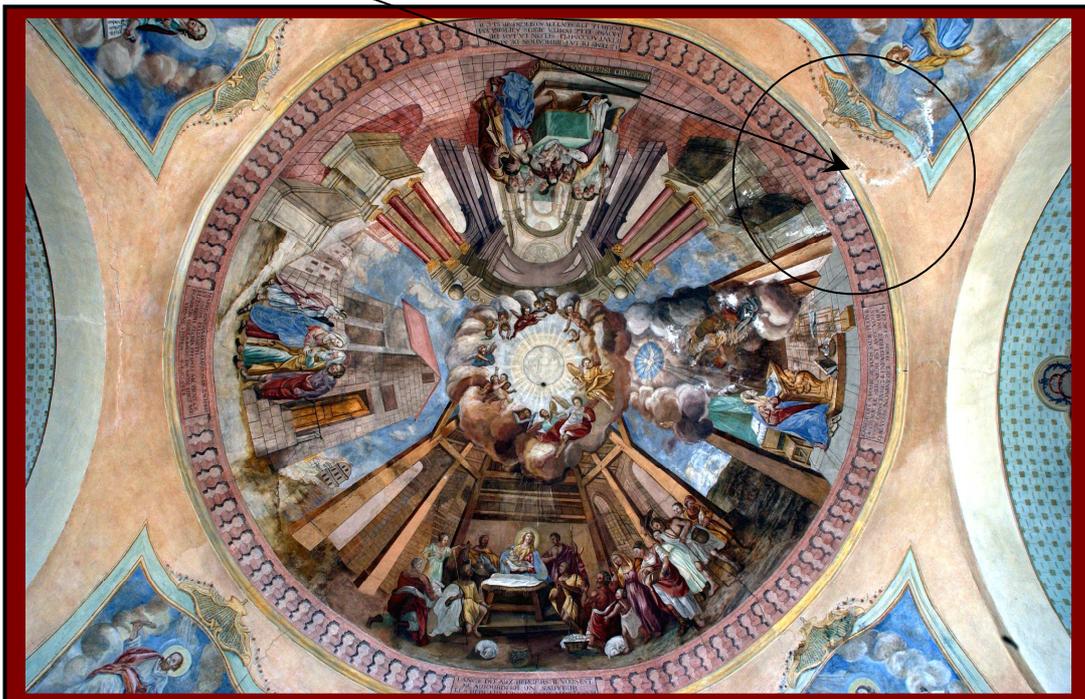
Les décors, murs, voûtes et retables sont en assez bon état excepté la présence des répliques des fissures extérieures au droit de chaque baie et de multiples fissures sur les voûtains et arcs doubleaux.

Quelques altérations des décors sont visibles, sels ou décollement, mais de faible importance.

Exemple de désordre de la couche picturale
