Restauration
et valorisation
de l'église Notre Dame de l'Assomption

Commune de Cordon

PROGRAMME DE TRAVAUX SUR LA MACONNERIE

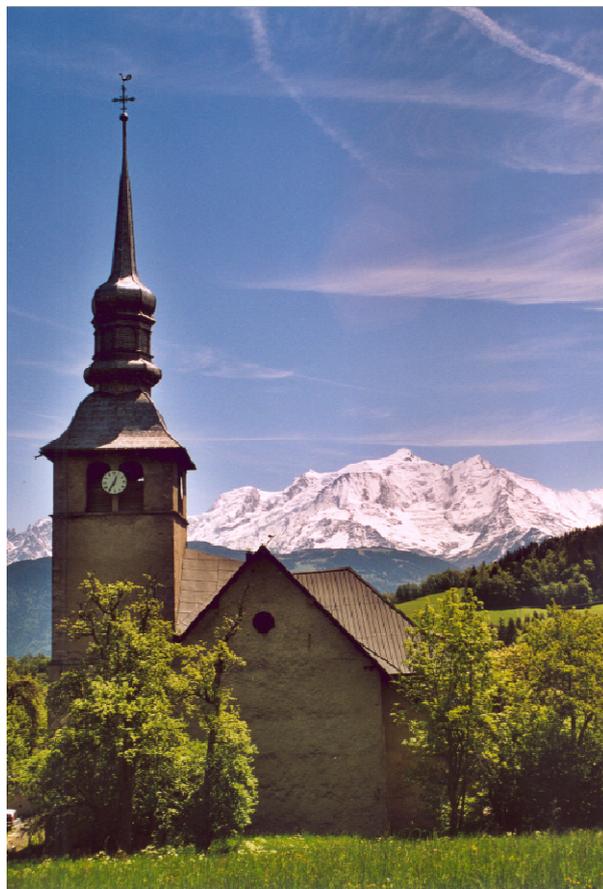
Une grande partie des désordres constatés sur les murs est due à la charpente, conjuguée à quelques problèmes de tassements différentiels (angle nord-est). De façon générale la moitié Est de l'église, du transept à l'entrée est la plus touchée par les désordres et les fissures. Toutefois, l'évolution de ces fissures n'est pas alarmante.

- Accompagnement des travaux sur la toiture par la mise en place d'un chaînage pour consolider la position des murs lorsque la charpente sera déposée.
- Sur les façades extérieures :
 - o Dégarnissage, rebouchage et enduit de finition sur les fissures.
 - o Mise en place d'un enduit au mortier de chaux (y compris sur les façades du clocher).
- A l'intérieur de l'édifice : Travail de reprise des fissures précédent le raccord sur les peintures à fresques et les décors peints.

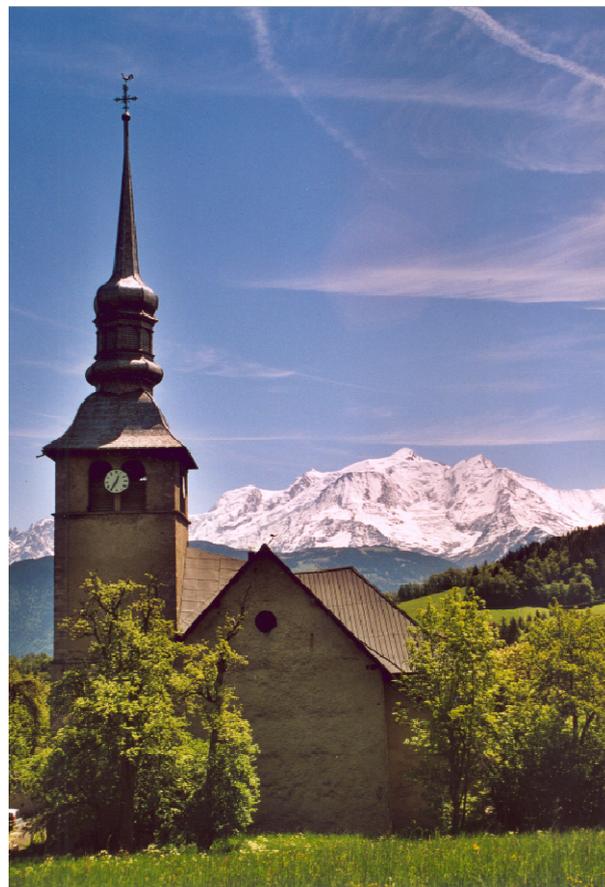
Cette charpente a été mainte fois remaniée, modifiée et confortée, au cas par cas, sans approche globale de la pathologie. A plusieurs reprises, la charpente a subi de nouvelles adaptations en fonction des problèmes rencontrés : désordres, infiltrations, accumulation de neige etc...

directement sur les sablières*. Les descentes de charges venaient donc directement appuyer sur les têtes de murs, provoquant des poussées dans les maçonneries, et par voie de conséquence leur fissuration.

Des travaux semblent avoir été rapidement réalisés pour remédier à cet "affaissement" général de la charpente, en rajoutant des "arbalétriers-jambes de force*" venant reposer sur les entrails, et sans doute en rajoutant également des entrails retroussés et des transversales assemblées par moisage*.

-Après la réalisation d'une double toiture, la couverture sera refaite en ardoise.

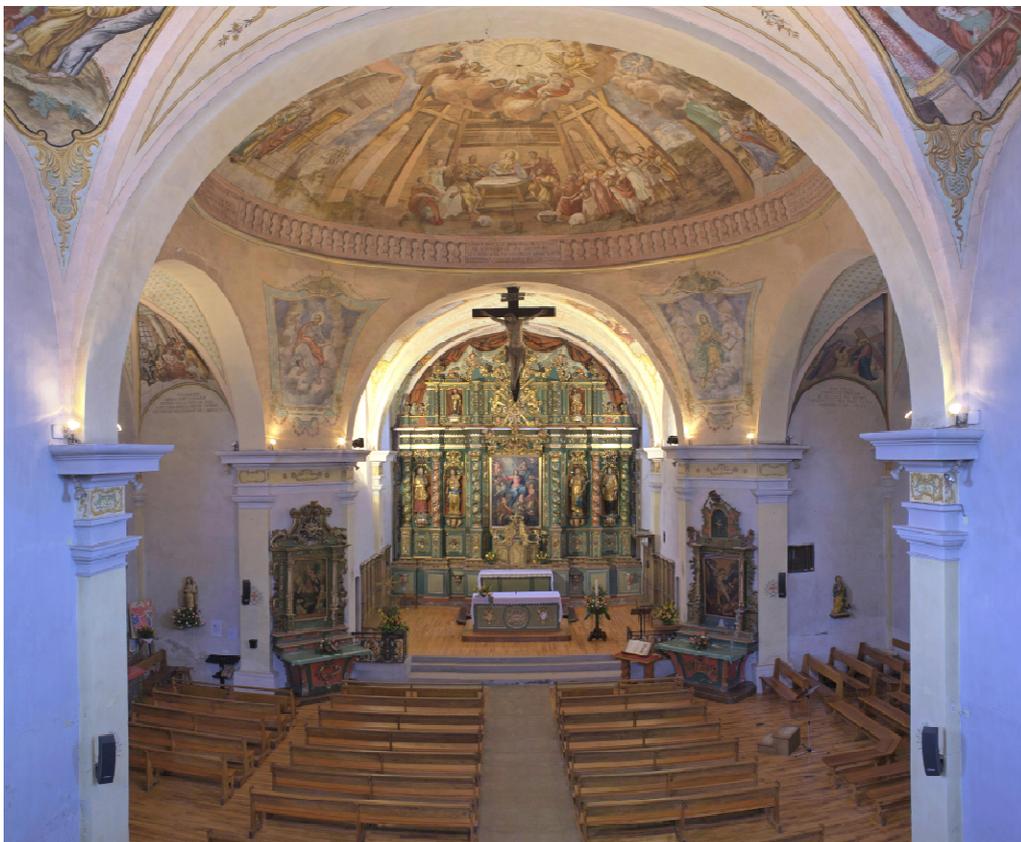
Les trois panneaux peints en sous-face de l'avancée de toit sont fortement dégradés, en raison de leur exposition, et du support bois, avec de nombreuses lacunes.

Les décors, murs, voûtes et retables sont en assez bon état excepté la présence des répliques des fissures extérieures au droit de chaque baie et de multiples fissures sur les voûtains et arcs doubleaux.

Ces désordres sont réapparus depuis les dernières campagnes de restauration réalisées par l'atelier ARCOA entre 1979 et 1983.
